ΕΛΛΗΝΙΚΗ ΔΗΜΟΚΡΑΤΙΑ
ΝΟΜΟΣ ΗΡΑΚΛΕΙΟΥ
ΔΗΜΟΣ ΦΑΙΣΤΟΥ
Δ/ΝΣΗ ΠΟΛΕΟΔΟΜΙΑΣ &
ΤΕΧΝΙΚΩΝ ΥΠΗΡΕΣΙΩΝ

ΕΡΓΟ: ΕΠΙΣΚΕΥΗ ΚΑΙ ΣΥΝΤΗΡΗΣΗ ΚΟΛΥΜΒΗΤΗΡΙΟΥ ΜΟΙΡΩΝ

ΤΕΧΝΙΚΗ ΕΚΘΕΣΗ

ΙΑΝΟΥΑΡΙΟΣ 2018

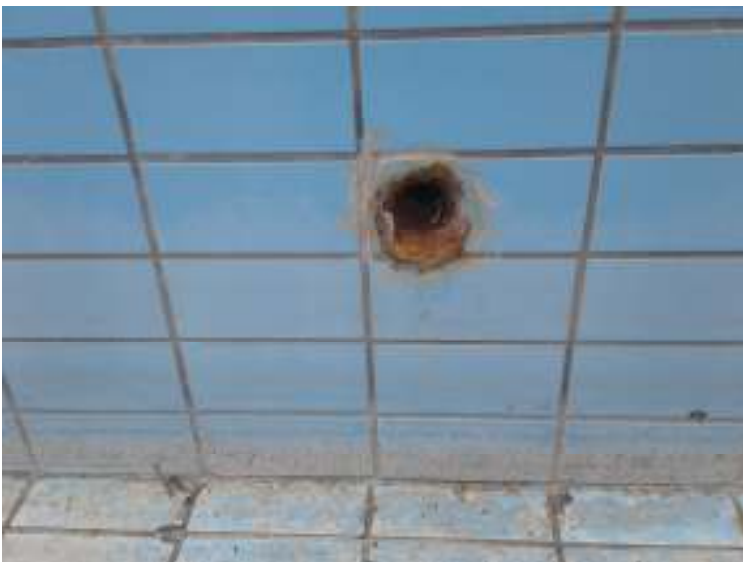
α. στην διάβρωση των χαλύβδινων αγωγών προσαγωγής του νερού DN63, όπως φαίνεται στην Φώτογραφία 1.

Φωτογραφία 1. Εξαγωγή νερού πισίνας.

Η δεξαμενή περιλαμβάνει 59 χαλύβδινες προσαγωγές του νερού που προέρχεται από τα φίλτρα του υδροστασίου, μερικές εκ των οποίων βρίσκονται σε προχωρημένο βαθμό διάβρωσης, οι οποίες διαπερνούν το σώμα του τοιχίου από οπλισμένο σκυρόδεμα προκαλώντας αποκόλληση των κεραμικών πλακιδίων πέριξ των σωληνώσεων και χρήζουν αντικατάστασης πριν την επαναλειτουργία της δεξαμενής προκειμένου να αποφευχθούν προβλήματα στον φέρον οργανισμό της.

Η επισκευή αφορά την διάνοιξη οπής μεγαλύτερης διαμέτρου από την σιδηροσωλήνα με εφαρμογή τεχνικών αδιατάρακτης κοπής και εν συνεχεία την τοποθέτηση νέων αγωγών PVC DN63 και την στερέωση αυτών με μη συρρικνούμενο κονίαμα, αντικατάσταση των πλακιδίων πέριξ του

αγωγού, αφού προηγηθεί στεγανωτική επάλειψη τσιμεντοειδούς υλικού και στεγάνωση του διακένου οπής της διέλευσης του σωλήνα με διογκούμενη ταινία μπετονίτη πριν την τοποθέτηση του στομίου εισαγωγής.

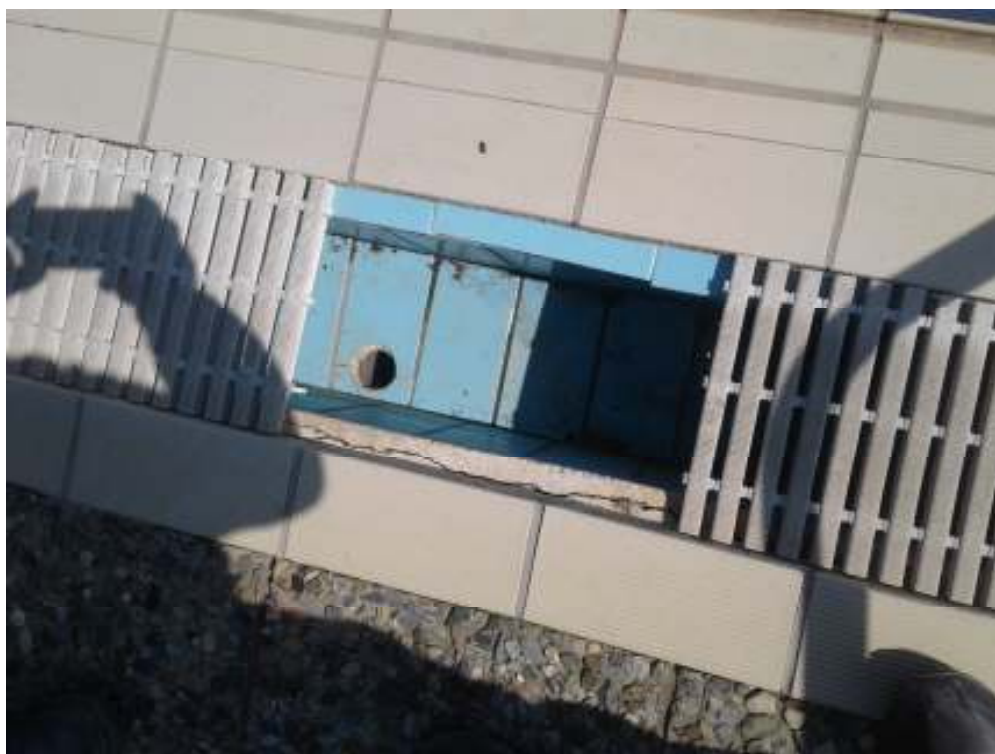
γ. Αποκόλληση των πλακιδίων του περιμετρικού φρεατίου συλλογής νερού υπερχειλίσης της δεξαμενής, λόγω κακοτεχνίας δεν έχει τοποθετηθεί κεραμικό πλακίδιο στην πατούρα των πλαστικών σχαρών, όπως φαίνεται στην Φωτογραφία 2.

Φωτογραφία 2. Περιμετρικό κανάλι υπερχειλίσης.

Η επισκευή αφορά την καθαίρεση των αποκολλημένων πλακιδίων, τον καθαρισμό της επιφάνειας, την επίχριση στεγανωτικής επίστρωσης τσιμεντοειδούς υλικού και την εκ νέου τοποθέτηση αντίστοιχων κεραμικών πλακιδίων.

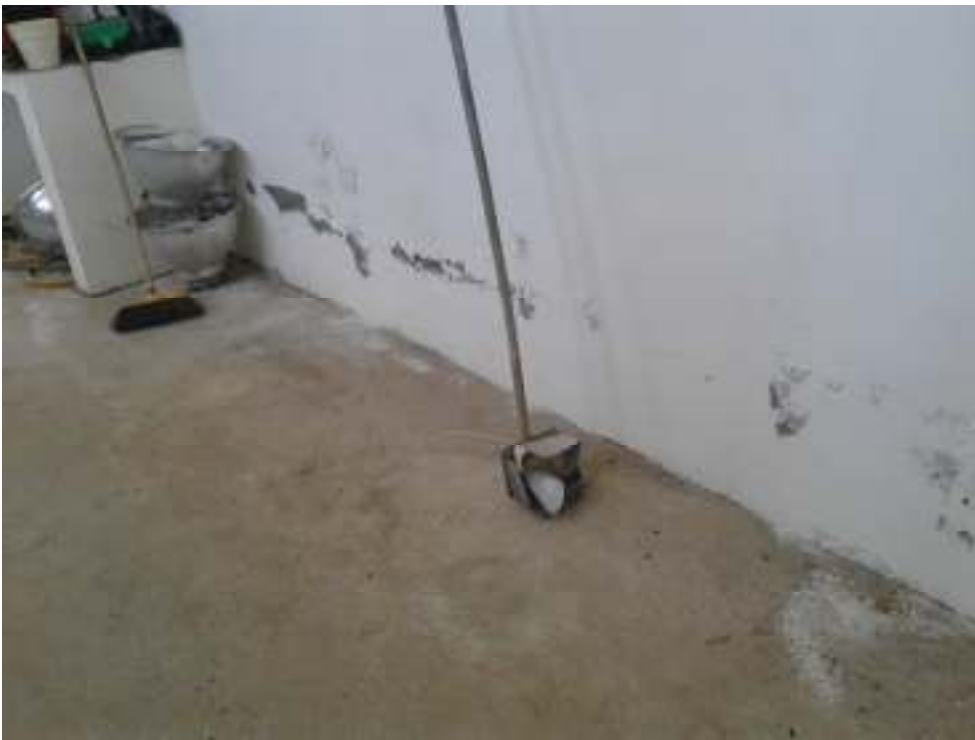
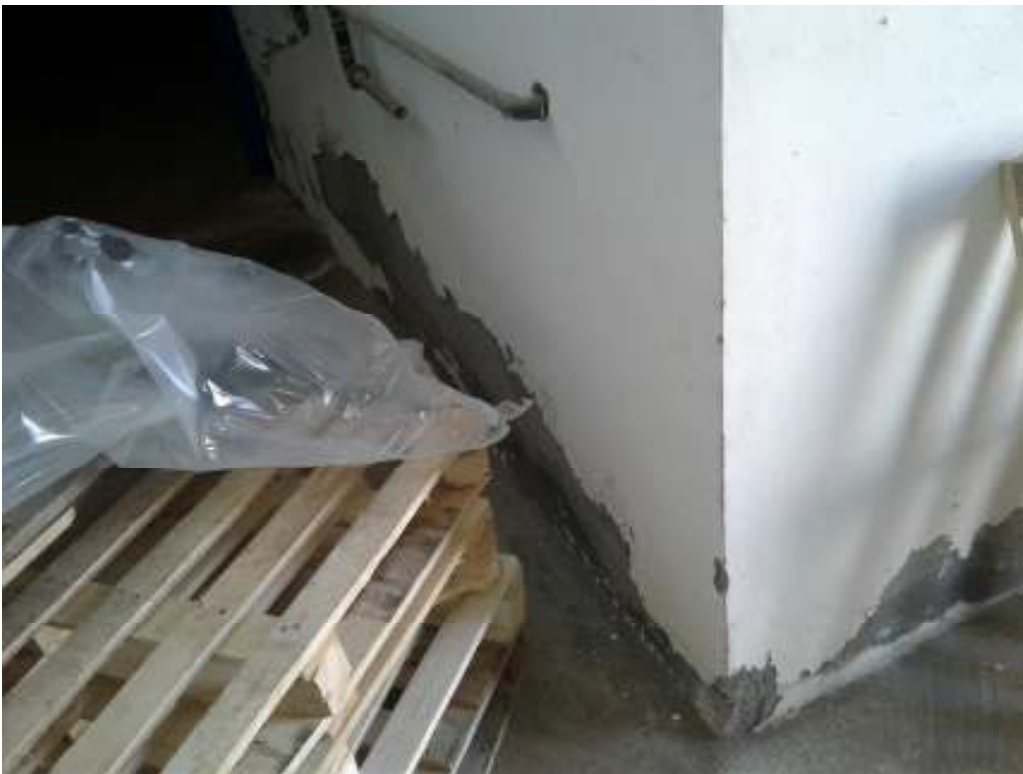
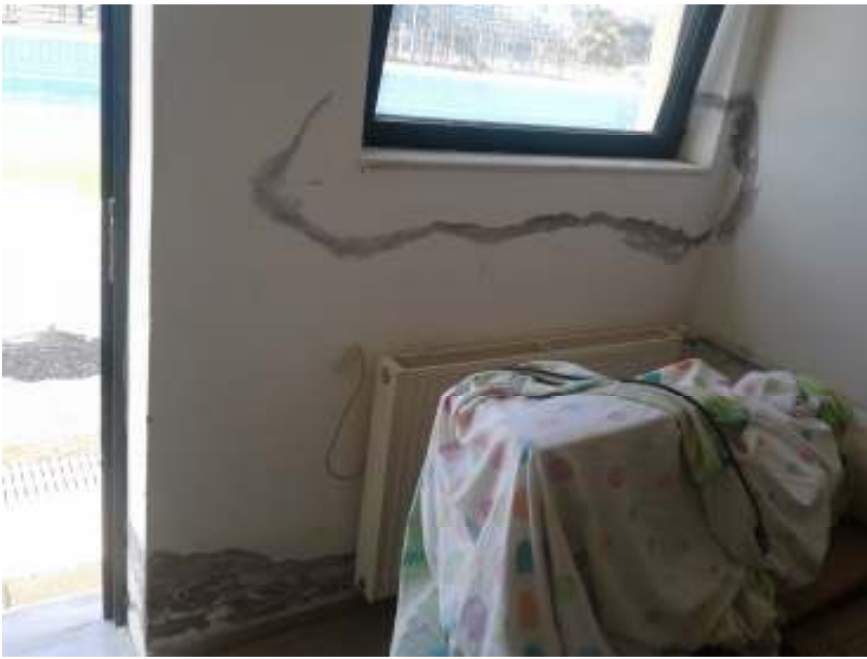
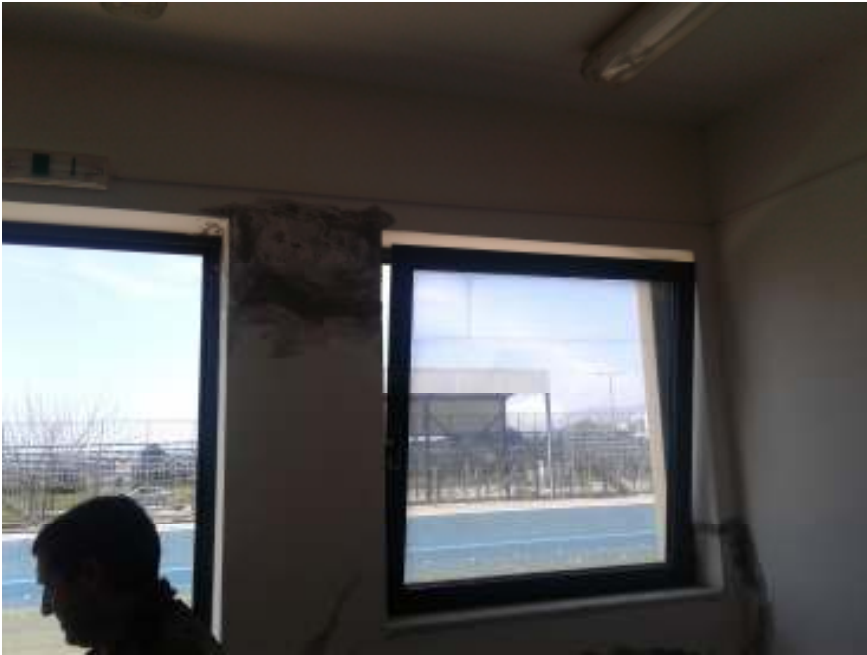
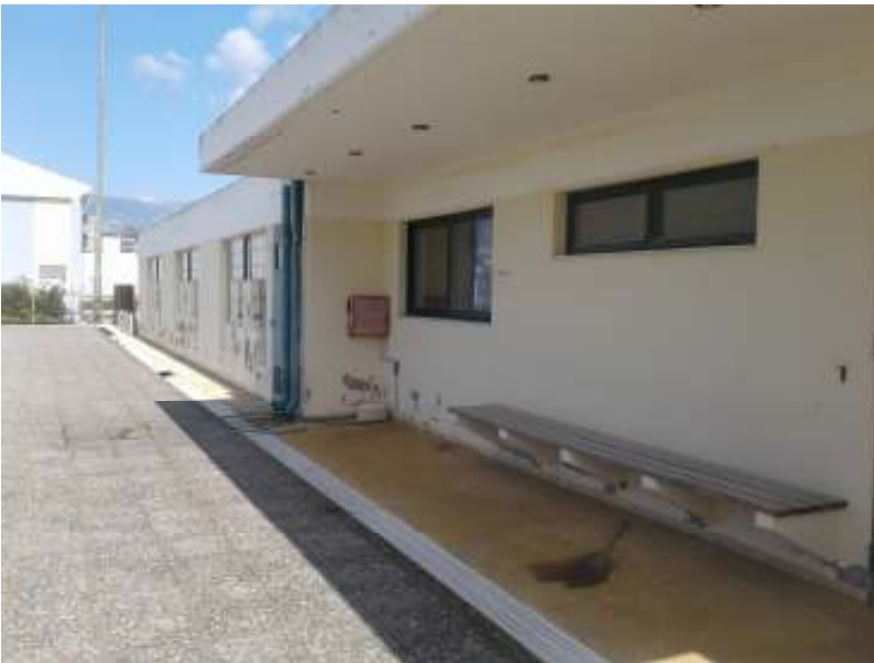
Οι κτιριακές εγκαταστάσεις παραμένουν σε σχετικά καλή κατάσταση και χρήζουν μόνο ανανέωσης των χρωματισμών, τόσο εσωτερικά όσο και εξωτερικά με σημειακές παρεμβάσεις για την επισκευή επιχρισμάτων όπου παρατηρείται φθορά λόγω υγρασίας όπως φαίνεται και στις εικόνες που ακολουθούν.

Φωτογραφία 3. Εσωτερικά λεβητοστάσιο.

Φωτογραφία 4. Υδροστάσιο

Φώτο 5. Ιατρείο

Φώτο 6. Ιατρείο

Φότο 7. Βόρεια – δυτική όψη του κτιρίου.

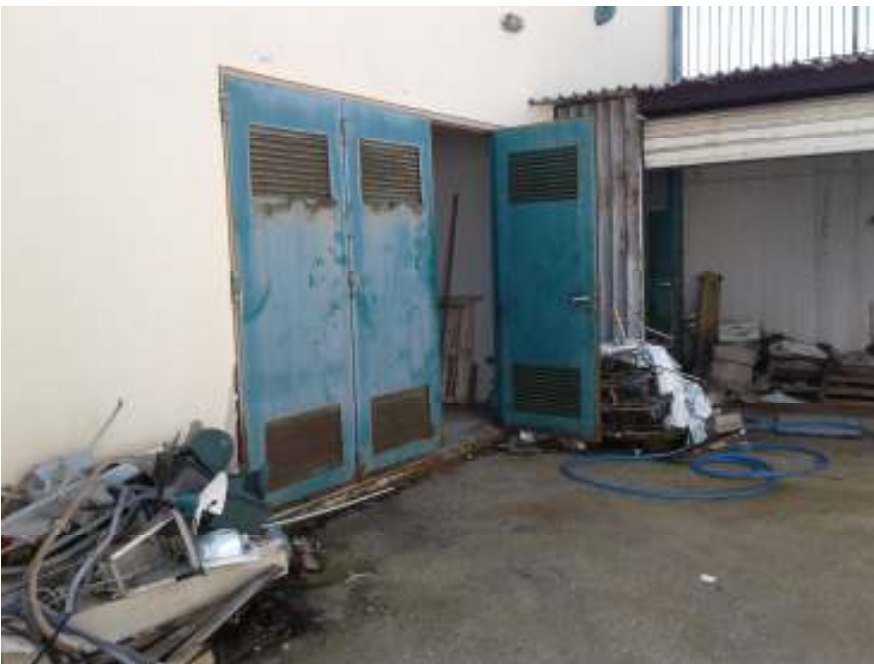
Οι μεταλλικές πόρτες είναι σε προχωρημένο βαθμό διάβρωσης και χρήζουν αντικατάστασης όπως φαίνεται και στην Φωτογραφία 8

Φωτογραφία 8. Πόρτες υδροστασίου.

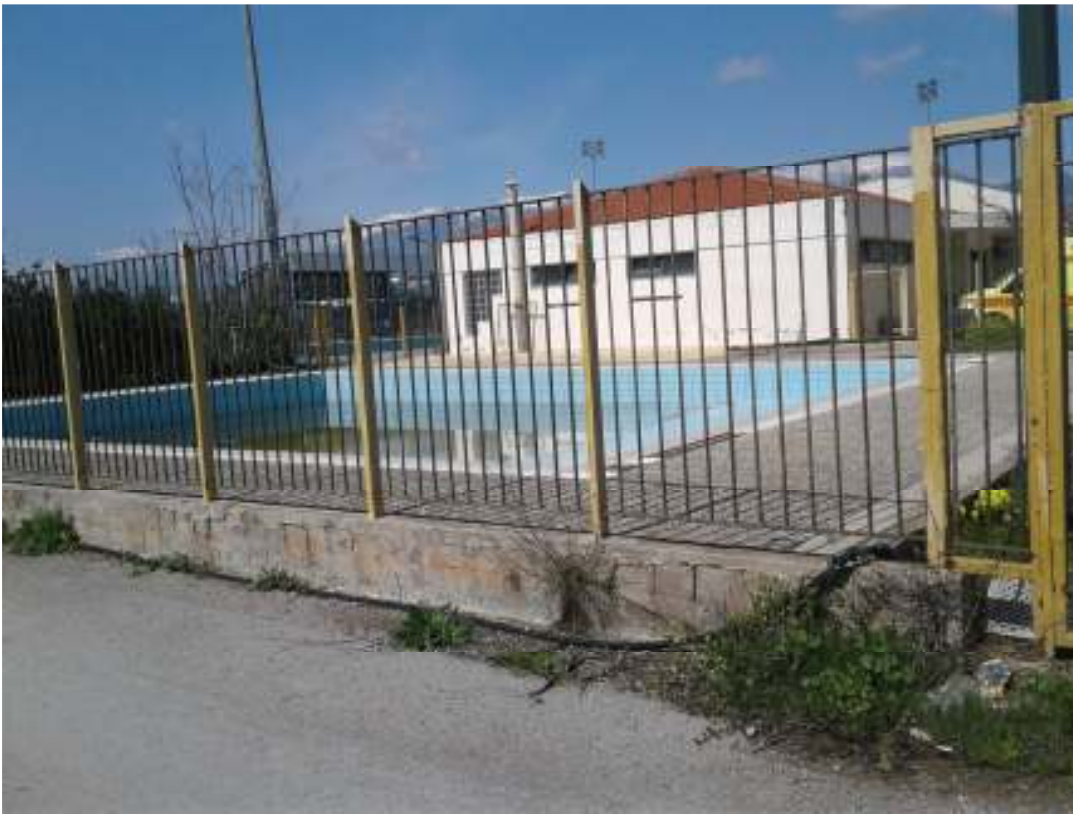
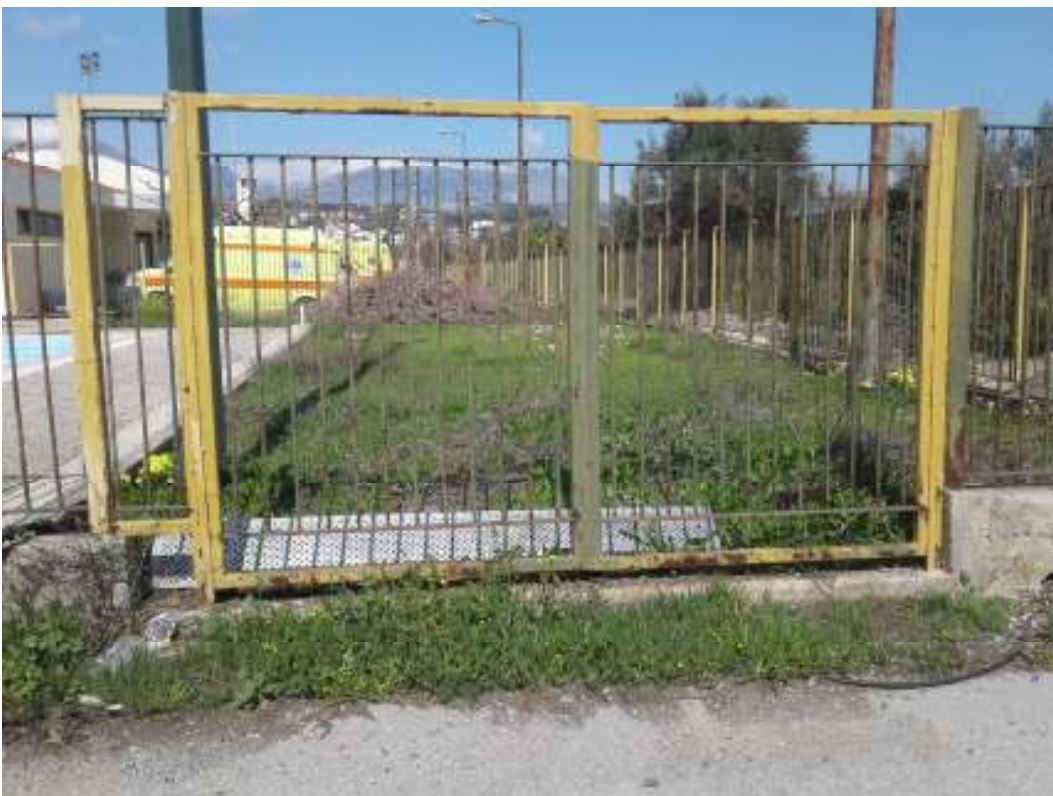
Επίσης απαιτείται στον περιβάλλοντα χώρο να γίνει επισκευή και ανανέωση των ελαιοχρωματισμών στην μεταλλική περίφραξη καθώς και αποκατάσταση τοπικών βλαβών των στοιχείων του οπλισμένου σκυροδέματος και του διαβρωμένου οπλισμού, για το κατώτερο τμήμα της περίφραξης, όπως φαίνεται στις Φωτογραφίες 9 και 10.

Φωτογραφία 9. Εξωτερική περίφραξη.

Φωτογραφία 10. Εξωτερική περίφραξη.

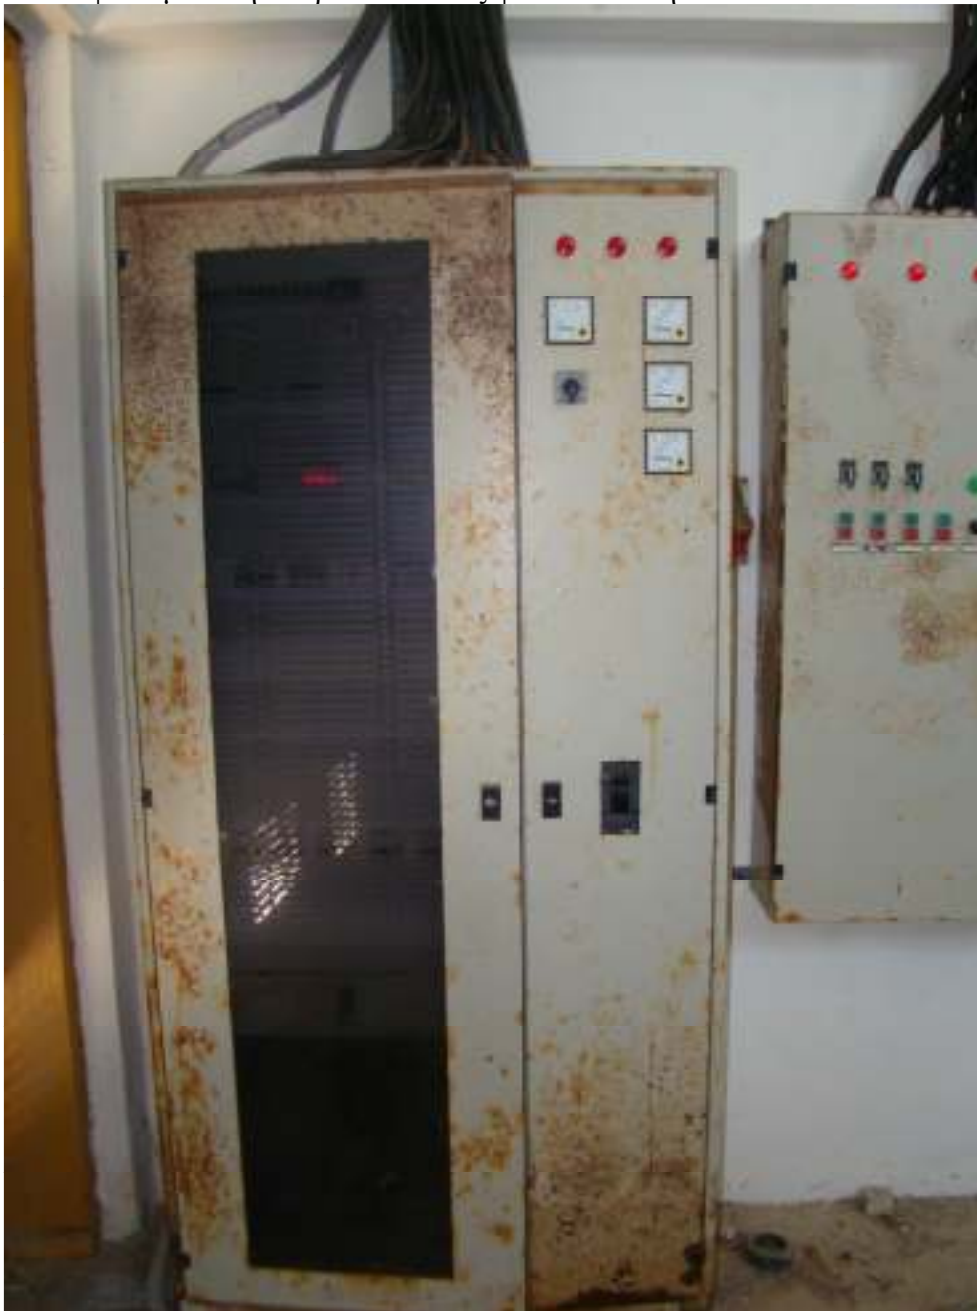
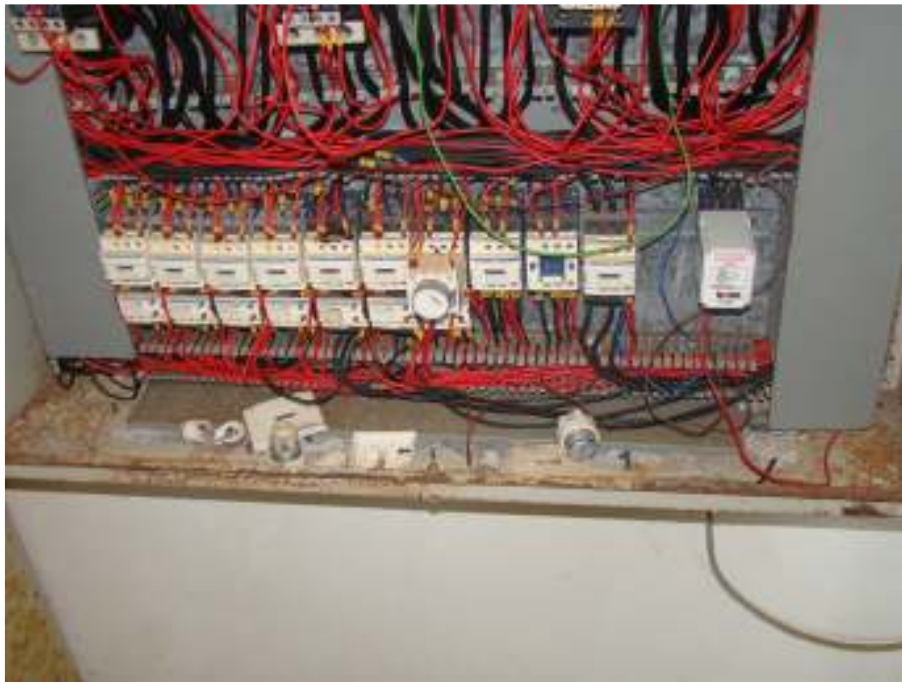
Πρόκειται να γίνει αποσυναρμολόγηση των δύο κεντρικών ηλεκτρικών πινάκων που βρίσκονται στο μηχανοστάσιο ώστε να αντικατασταθούν οι μεταλλικοί πίνακες και να μεταφερθούν στο χώρο του λεβητοστασίου για προστασία από την οξείδωση που υφίστανται λόγω των χημικών. Οι υφιστάμενοι ηλεκτρικοί πίνακες φαίνονται στην εικόνα 11 και 12.

Εικόνα 11: Κεντρικός ηλεκτρικός πίνακας

Εικόνα 12: Ηλεκτρικός πίνακας

Μετά την αποσυναρμολόγηση θα γίνει επιμήκυνση των καλωδίων με χρήση κως και αυτοβουλκανιζόμενης ταινίας με διατομή καλωδίων ίδια με τα υφιστάμενα, θα αντικατασταθούν τα δύο ερμάρια με νέα και θα συναρμολογηθούν οι ηλεκτρικοί πίνακες με το υφιστάμενο διακοπτικό υλικό. Τα νέα μεταλλικά ερμάρια θα έχουν διαστάσεις 1290x910x210mm και 890x1550x240mm κατ' ελάχιστο.

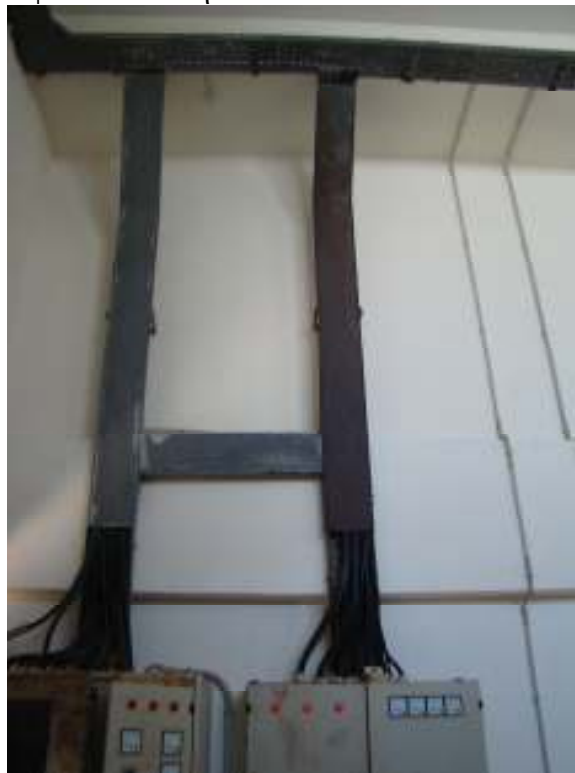
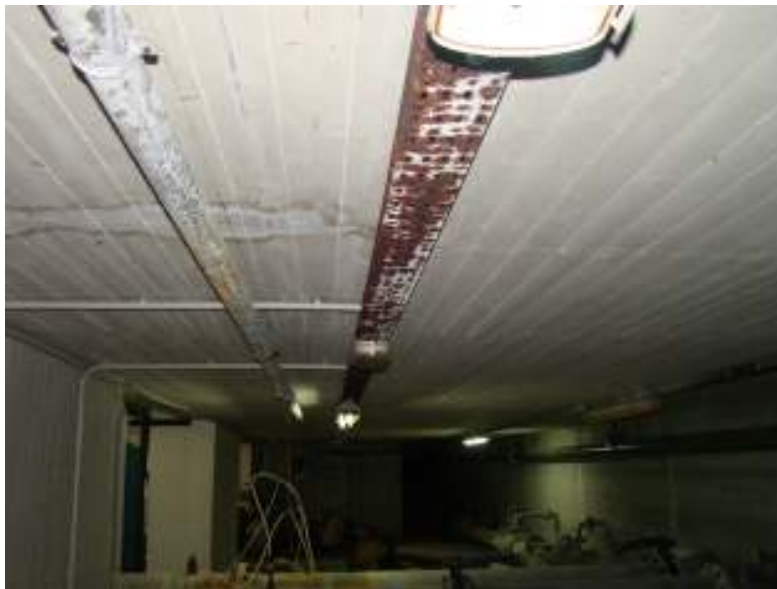
Εικόνα 13: Σχάρες καλωδίων προς αντικατάσταση

Εικόνα 14: Σχάρες καλωδίων προς αντικατάσταση

Για τις ανάγκες της συντήρησης θα χρειαστεί να αντικατασταθούν 15m σχάρας καλωδίων διαστάσεων 200x50mm και 20m σχάρας καλωδίων διαστάσεων 100x50mm , σε αντικατάσταση σκουριασμένων σχαρών που φαίνονται στην εικόνα 13 και 14.

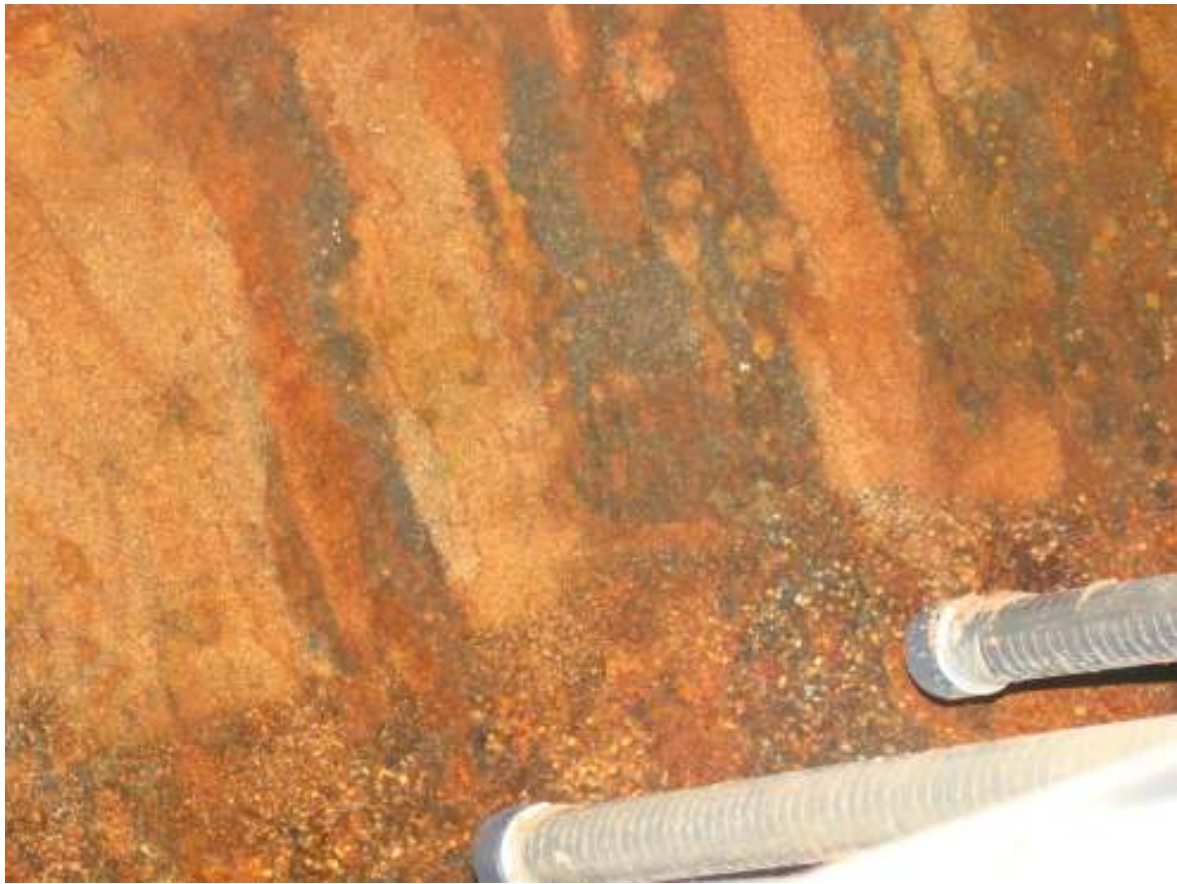
Θα γίνει εξαγωγή της χαλαζιακής άμμου από τα χαλύβδινα φίλτρα του κολυμβητηρίου και θα μεταφερθεί σε ΧΥΤΑ. Στη συνέχεια λόγω της φθοράς εσωτερικά των φίλτρων όπως φαίνεται στην εικόνα 15 για τα χαλύβδινα φίλτρα θα γίνουν τα εξής:

Εικόνα 15: Εσωτερική επιφάνεια χαλύβδινων φίλτρων

Μηχανική απόξεση και υδροβολή χαμηλής πίεσης σε επίπεδο SA-2 $\frac{1}{2}$ σύμφωνα με τις προδιαγραφές ISO 8501-1 ή με τριβείο χειρός ή άλλο μηχανικό μέσο στην εσωτερική επιφάνεια του φίλτρου. Έλεγχος για τυχόν φθορές, ρωγμές και επισκευή με ηλεκτροσυγκόλληση ή άλλο τρόπο όπου απαιτείται.

Εσωτερικός καθαρισμός των φίλτρων με χημικό καθαριστικό για την απομάκρυνση της σκουριάς και στη συνέχεια πλύσιμο με άφθονο νερό. Κατόπιν η εσωτερική επιφάνεια του φίλτρου θα ασταρωθεί και εν συνεχεία θα βαφεί με εποξειδικό χρώμα 2 συστατικών άνευ διαλυτών πιστοποιημένο από ανεξάρτητο φορέα για χρήση σε πόσιμο νερό.

Η παραπάνω επεξεργασία θα γίνει σε όλη την εσωτερική μεταλλική επιφάνεια του φίλτρου καθώς και στις ανθρωποθυρίδες. Θα γίνει αντικατάσταση των ελαστικών στεγανοποίησης των ανθρωποθυρίδων. Στην εξωτερική επιφάνεια του φίλτρου θα γίνει απόξεση με υδροαμμοβολή ή τριβείο και στη συνέχεια αστάρωμα και βαφή με αντισκωριακό.

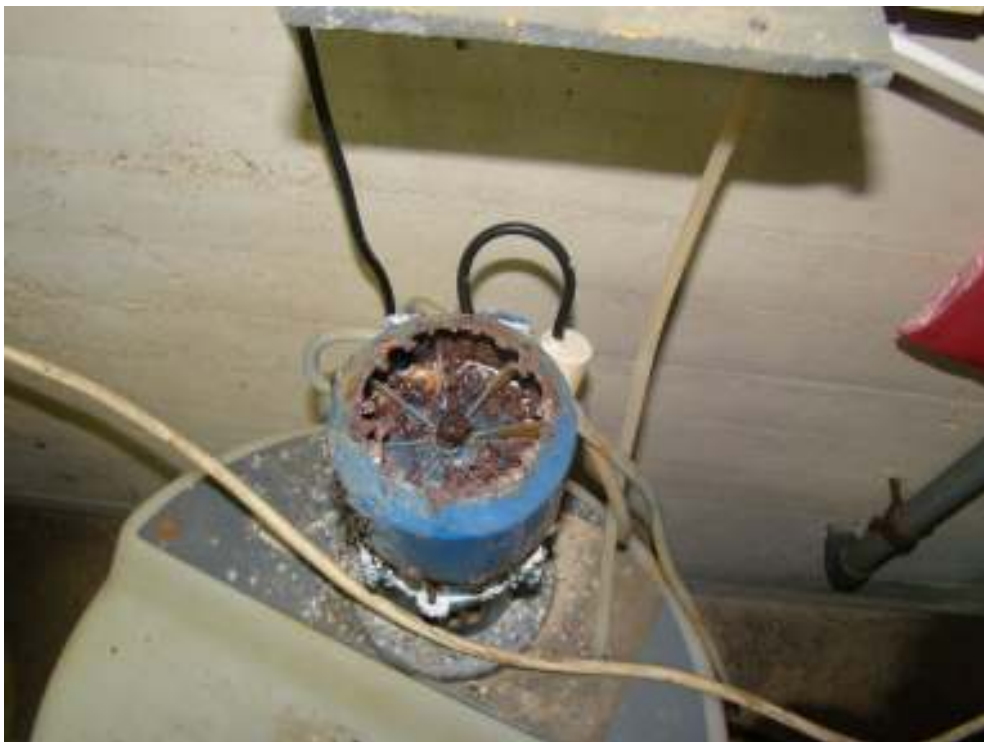
Εικόνα 16: Τμήμα υφιστάμενου χλωριωτή

Θα γίνει αντικατάσταση του υφιστάμενου χλωριωτή με νέο χλωριωτή νερού πλήρως αυτοματοποιημένο σε αντικατάσταση υφιστάμενου που φαίνεται στην εικόνα 16.

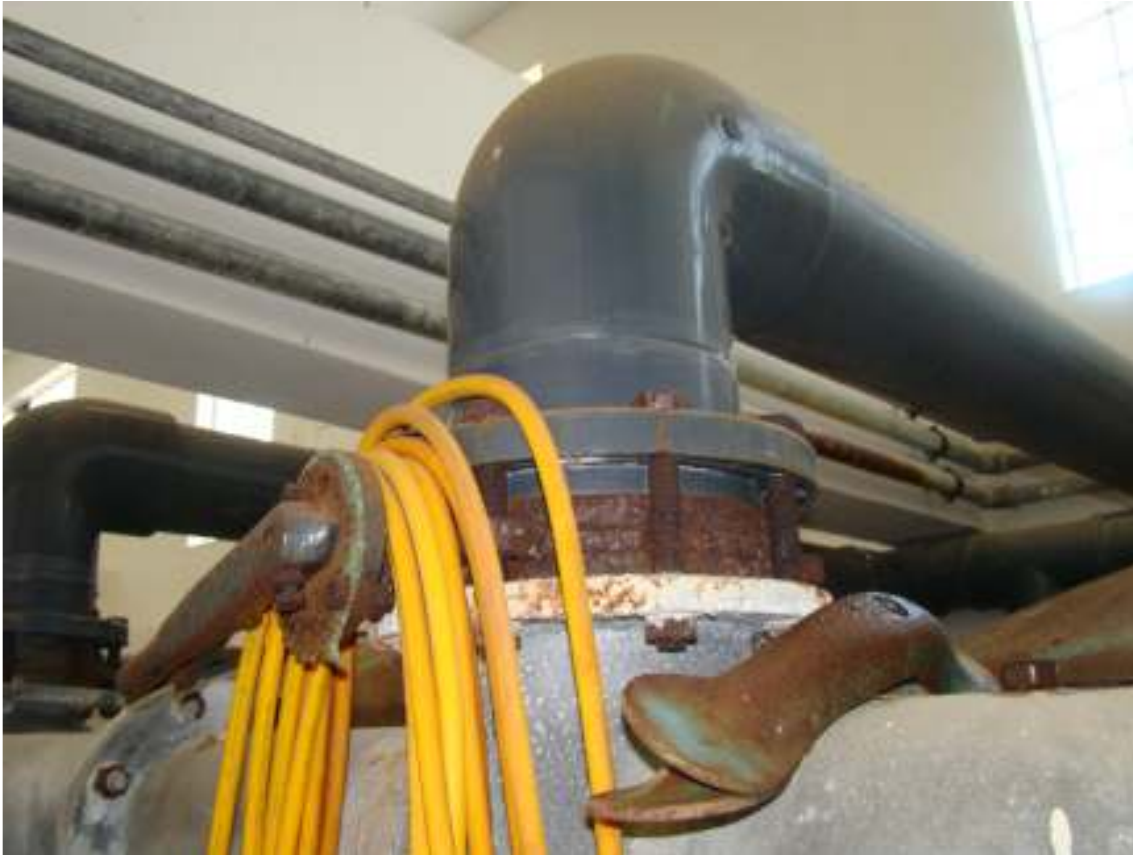
Εικόνα 17: Βάνες πεταλούδα προς αντικατάσταση

Θα αντικατασταθούν η πλαστική σχάρα πλάτους 240mm που βρίσκεται περιμετρικά της πισίνας συνολικού μήκους 200m και η διαδρομή αγώνων κολυμβητηρίου με πλωτήρες, συνολικού μήκους 300m. Θα γίνει αποξήλωση 15 φωτιστικών φθορισμού 2x36W που βρίσκονται στο μηχανοδιάδρομο περιμετρικά της πισίνας και στο λεβητοστάσιο και θα αντικατασταθούν με 15 νέα φωτιστικά σώματα φθορισμού, στεγανά, με βαθμό προστασίας IP 65, ισχύος 2x36W. Θα αντικατασταθούν πέντε δικλίδες χυτοσιδηρές συρταρωτές, με ωτίδες, ονομαστικής πίεσης 10 atm, ονομαστικής διαμέτρου DN 200 mm και DN 250 mm σε αντικατάσταση φθαρμένων που φαίνονται στην εικόνα 17.

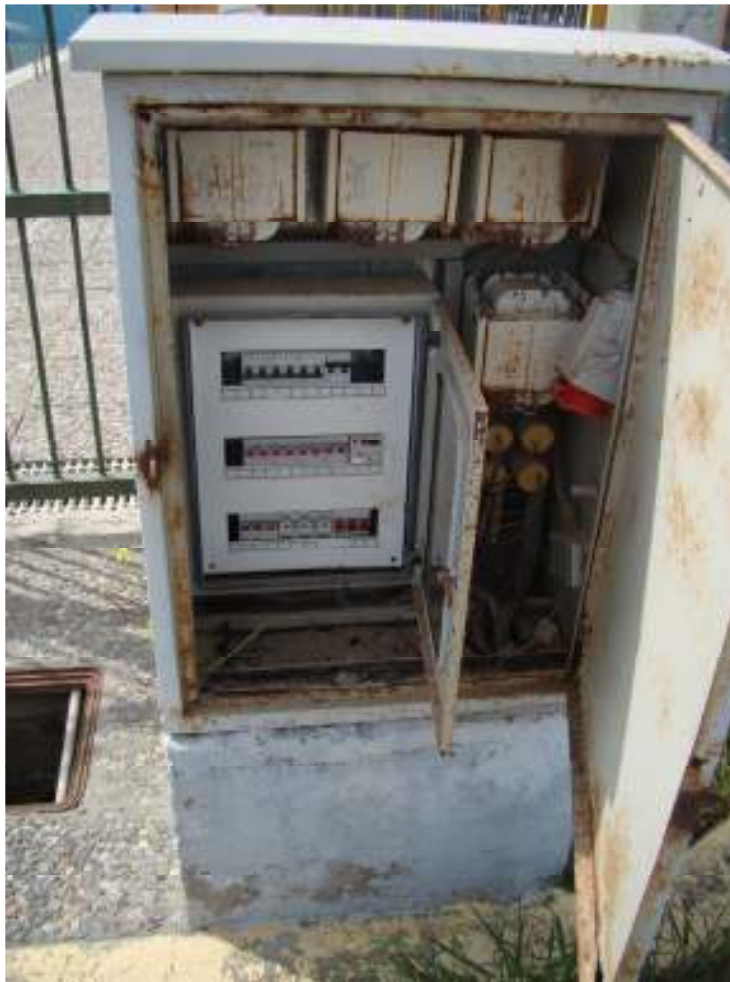
Εικόνα 18: Πίλαρ εξωτερικού φωτισμού

Θα γίνει αποξήλωση πέντε πύλαρ εξωτερικού χώρου που τροφοδοτούν τους τέσσερις πυλώνες εξωτερικού φωτισμού περιμετρικά της πισίνας και του κολυμβητηρίου τα οποία έχουν οξειδωθεί όπως φαίνονται στην εικόνα 18 και θα αντικατασταθούν με πέντε νέα επιδαπέδια κιβώτια ηλεκτρικής διανομής (πύλαρ) διαστάσεων 600x800x300mm. Μετά την αντικατάσταση θα τοποθετηθούν οι υφιστάμενοι ηλεκτρικοί πίνακες.

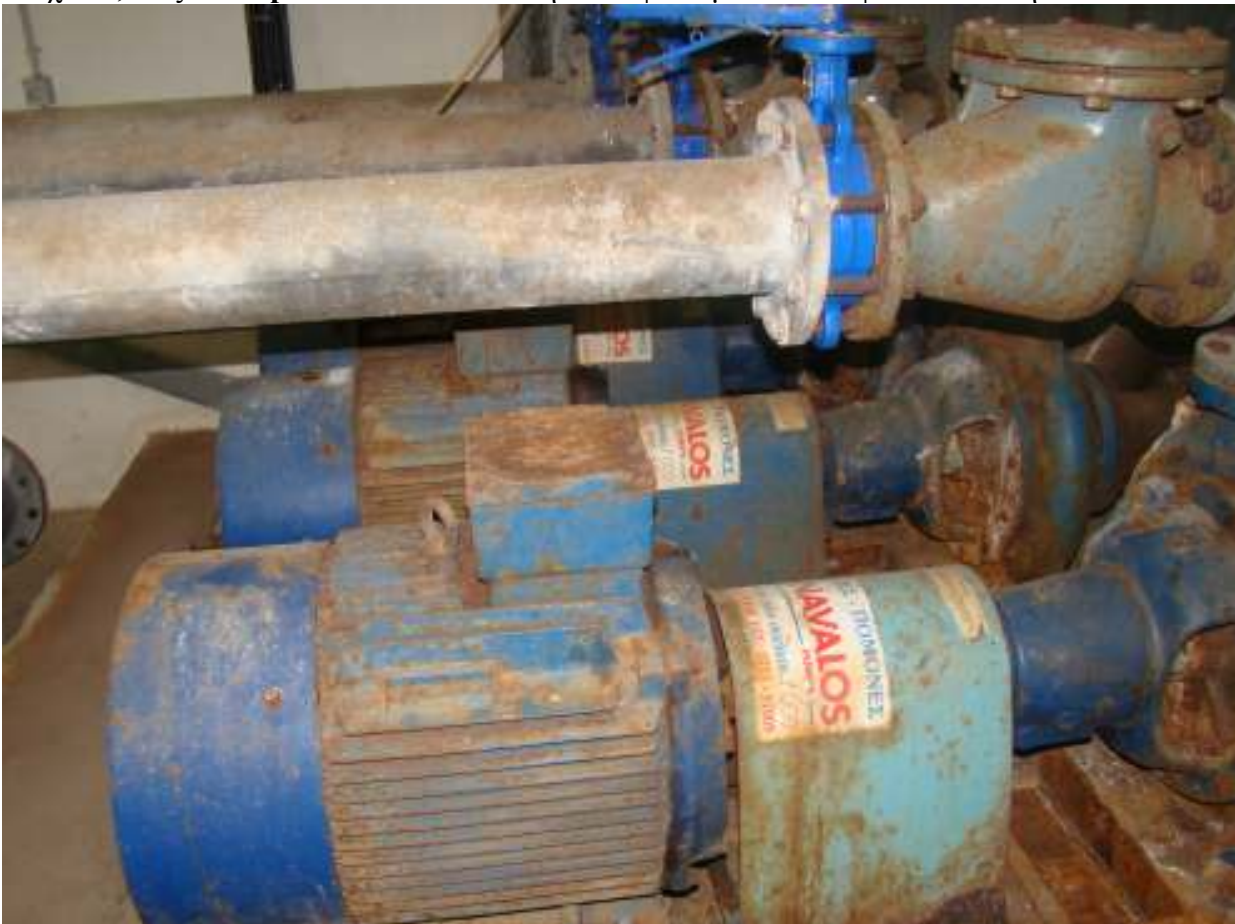
Εικόνα 19: Υφιστάμενες αντλίες ανακυκλοφορίας.

Ακόμη θα αντικατασταθούν τα δύο φυγοκεντρικά αντλητικά συγκροτήματα ανακυκλοφορίας με δύο νέα, παροχής $225\text{m}^3/\text{h}$ σε μανομετρικό ύψος 27m με ηλεκτροκινητήρα ισχύος 30kW κατ' ελάχιστο, στις 1450rpm σε αντικατάσταση των υφιστάμενων που φαίνονται στην εικόνα 19.
